# déconstruction et dépollution pyrotechnique

## Fort d'Issy les Moulineaux (92)

## un chantier dans le passé

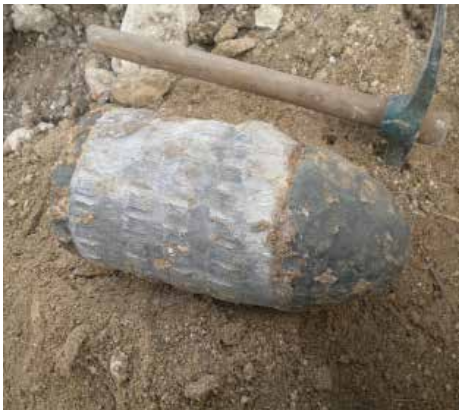
munition prussienne de 24 livres

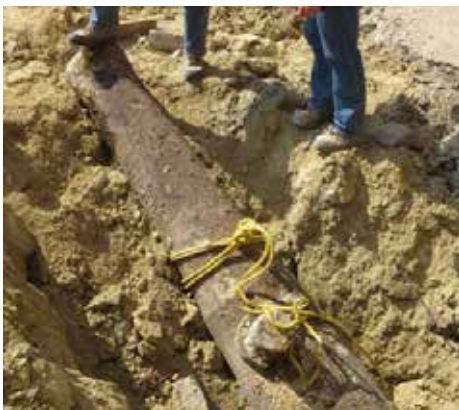
découverte d'un canon

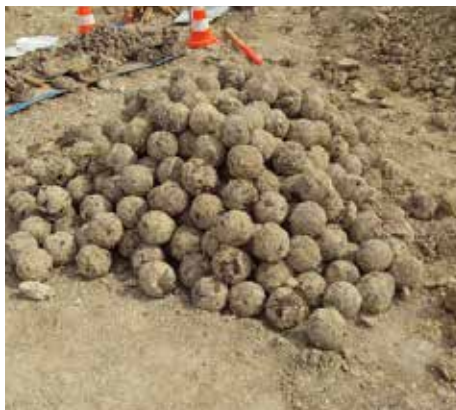
découverte de plus de 1 000 boulets napoléoniens

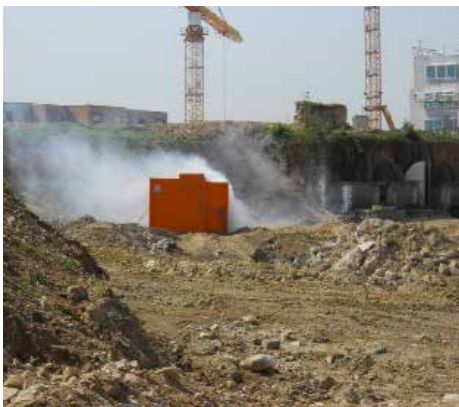
mise-à-jour et destruction sous protection balistique

L'intégralité des mises-à-jour des cibles s'est déroulée par l'adjonction de protections balistiques permettant une réduction conséquente des zones d'effets à l'intérieur et à l'extérieur du site.

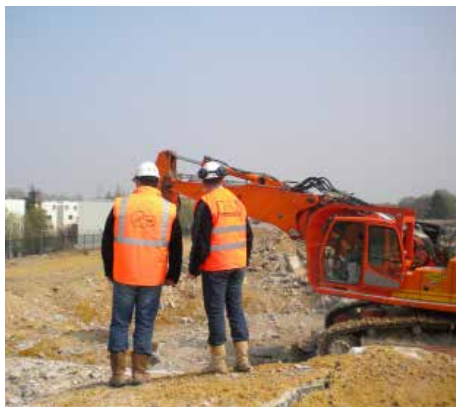
phase de démolition
